PLANERINGSUNDERLAG/GEOTEKNIK  
**VRAMS GUNNARSTORP 1:15**

320245, Vrams Gunnarstorp 1:15, Bjuvs kommun

Planeringsunderlag/Geoteknik, Vrams Gunnarstorp 1:15

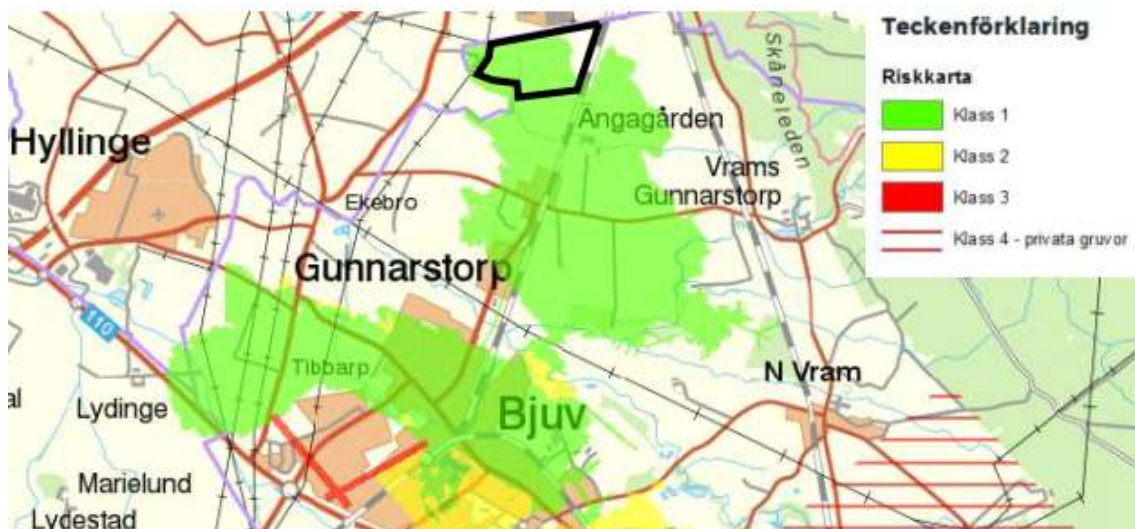
Figur 4. Utdrag ur riskbedömning av gruvgångar i Bjuvs kommun, [5]. Nu aktuellt område är markerat med svart polygon längst i norr.

Enligt [5] klassas nästan hela nu aktuellt utbyggnadsområde som klass 1, vilket innebär område där man brutit kol på större djup, >35 meter, i en brytningsnivå. Klass 1 innebär att ingen särskild åtgärd krävs för byggnation. Se Figur 4 för riskkartan.
